建物診断書

調査日：****年**月**日

*****様邸

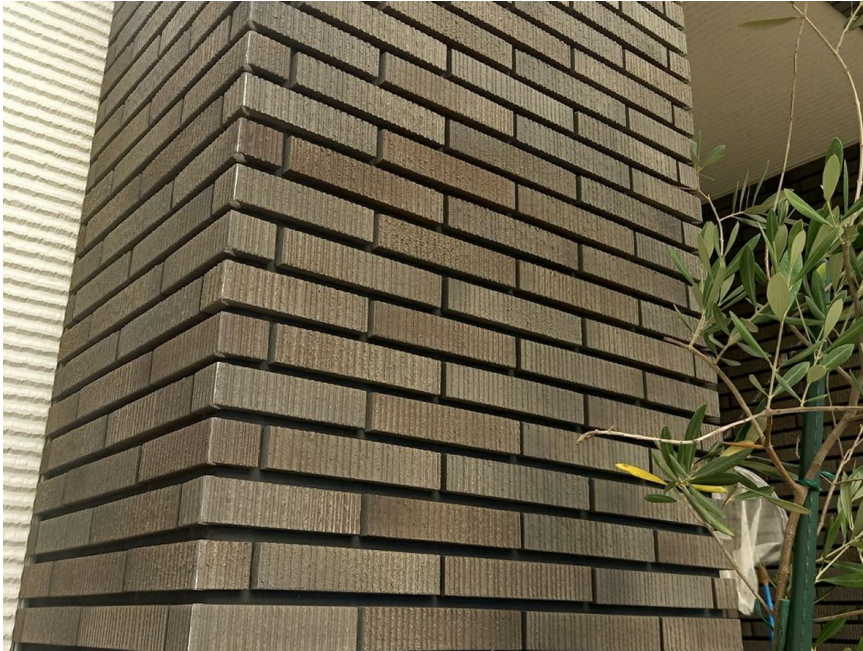
タイル外壁

タイル外壁に異常は見受けられません。

メンテナンスの必要はありません。

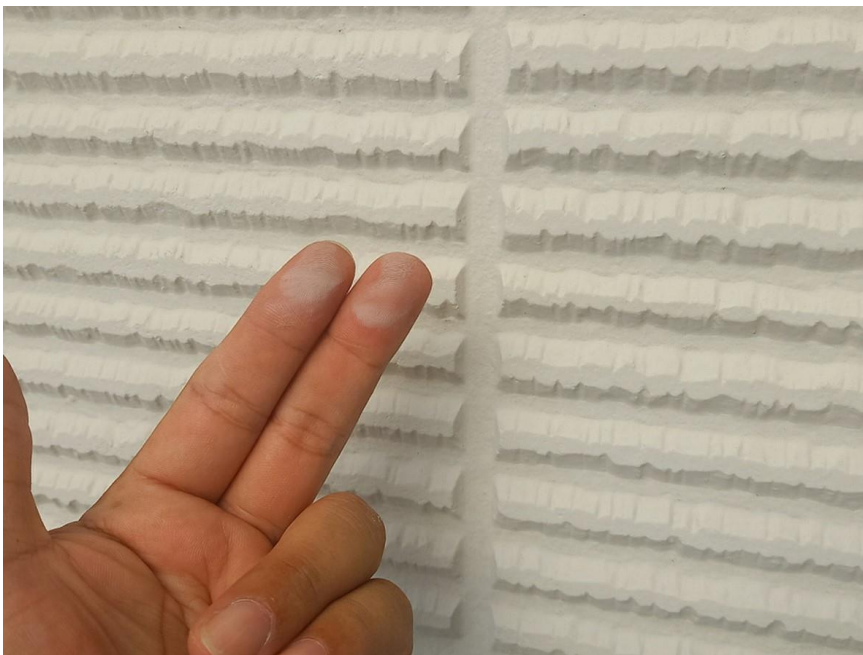
外壁

チョーキングが発生しています。チョーキングとは塗料が紫外線などによって劣化し、顔料が粉状に浮き出る症状です。塗膜の役割である防水性能が低下していますので塗り替えが必要です。

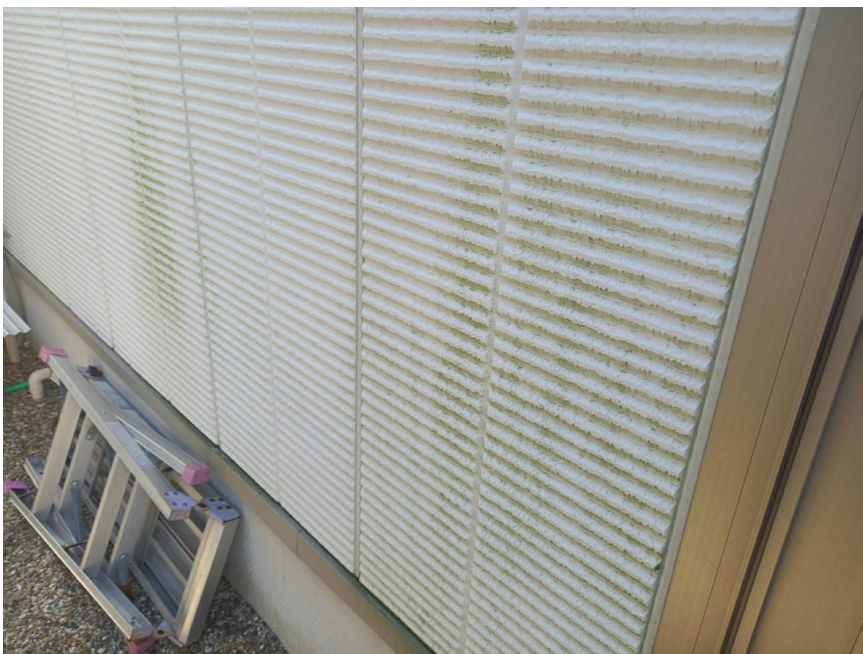
外壁

苔が付着しています。

苔は良好な状態の外壁材には付着しにくく、劣化して雨水が染み込んだ外壁材に繁殖しやすくなります。目に見える劣化症状の一つです。

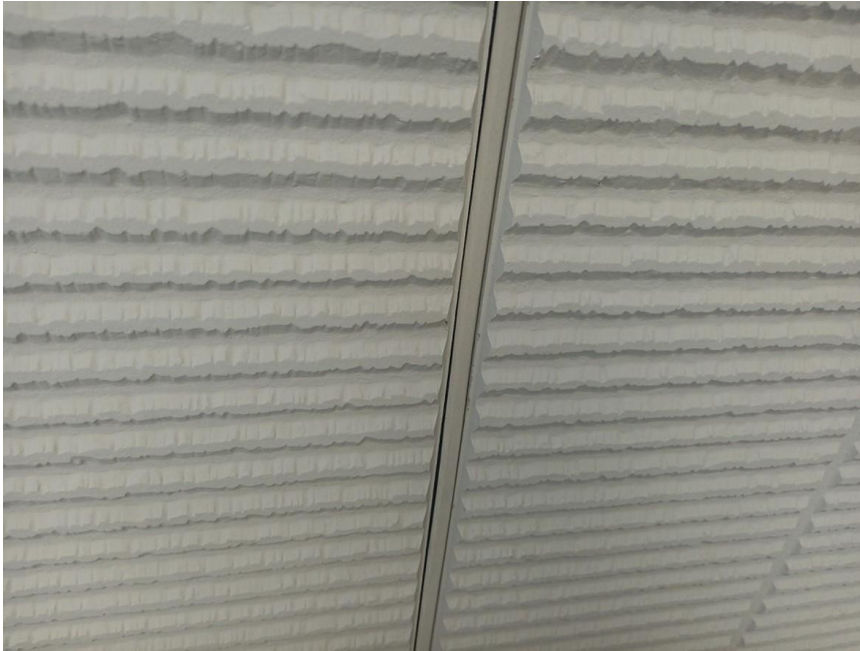
外壁目地

外壁材の繋ぎ目にはガスケット（硬質ゴムパッキン）が使用されています。

外壁用の下塗りでは密着が悪く、剥がれてしまいます。

ガスケットは耐久性が高いため、交換の必要はありませんが、塗装を行う場合は専用の下塗り材の塗布が必要です。

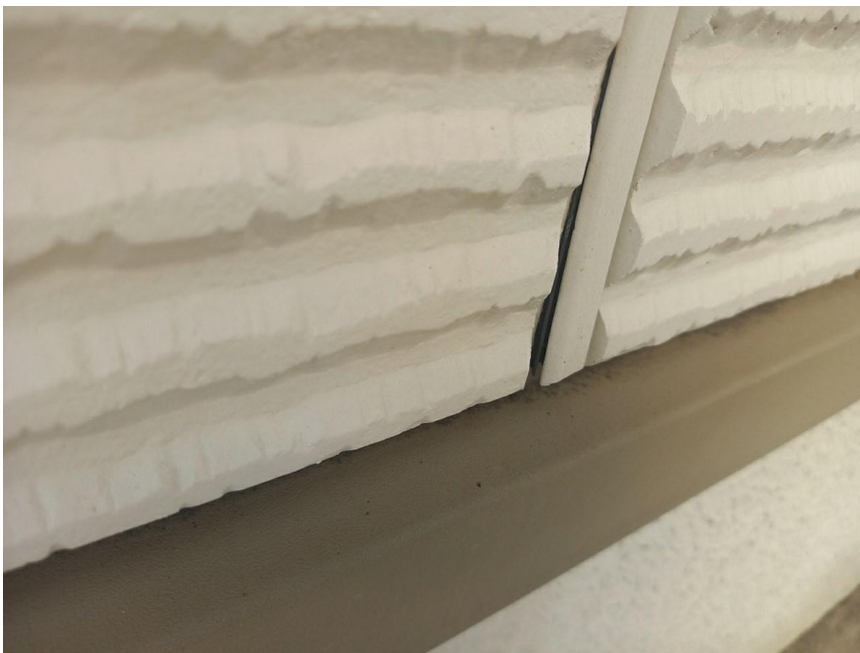
外壁目地

部分的に浮いた箇所があります。

ガスケットは職人による出来の善し悪しをなくすために作られた部材で容易に付け直すことができます。

塗装を行うと塗料が接着剤のように固めてしまうので塗装前に付け直しが必要です。

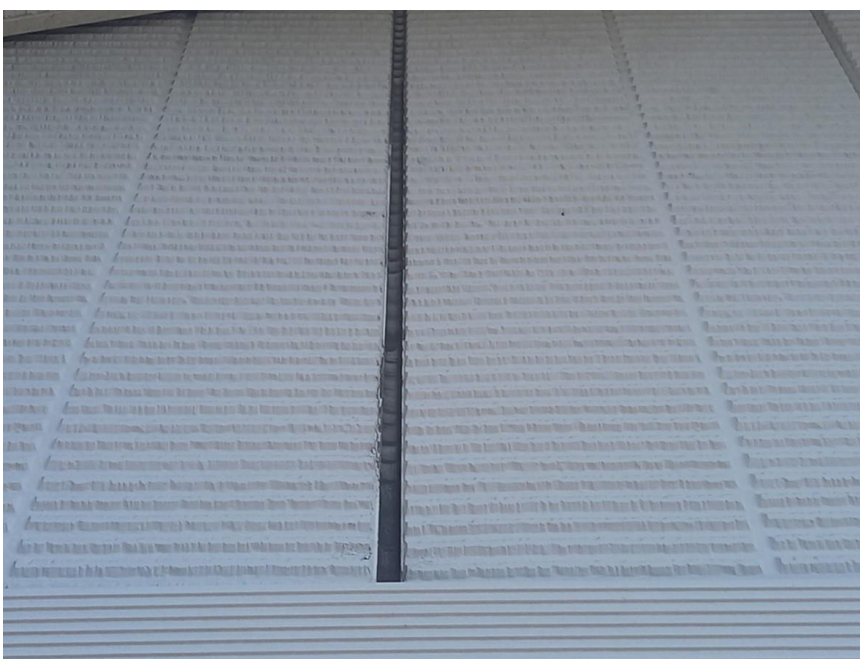
外壁目地

目地の一部にはシーリングが施工されています。

一般的なシーリングの耐久年数は10年程で硬化→亀裂→切れ→欠損という段階で劣化していきます。

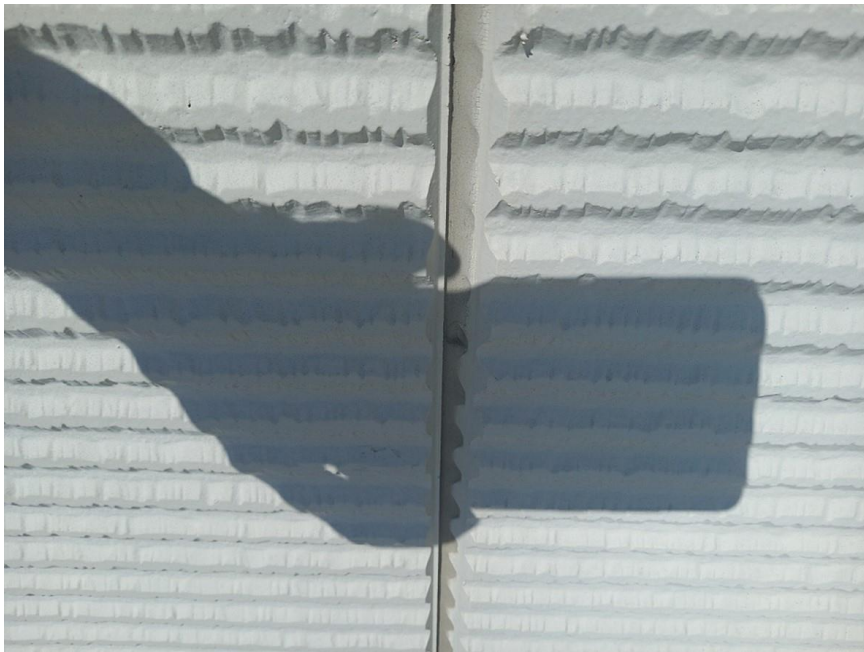
外壁目地

端から順に亀裂が入り始めています。

シーリングが切れる事で内部に雨水が侵入するようになってしまいます。

現状で切れていなくても数年で切れる可能性が高いです

施工の際はシーリングの打ち替えをおすすめします。

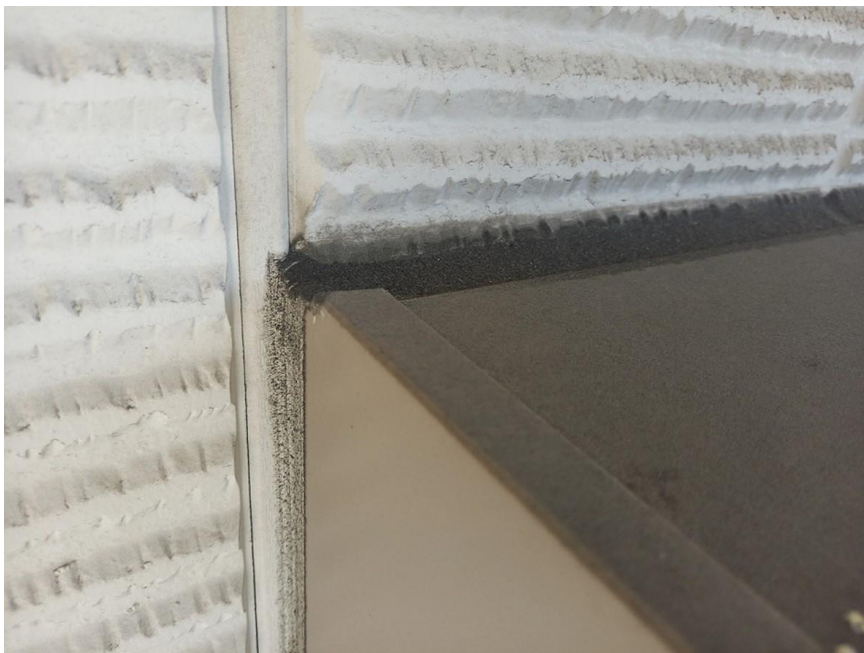
シャッターボックス周り

シャッターボックスの周りにも同様にシーリングが施工されています。

現状で切れは見受けられませんが時間の問題かと思われます。施工の際は一緒に施工をおすすめします。

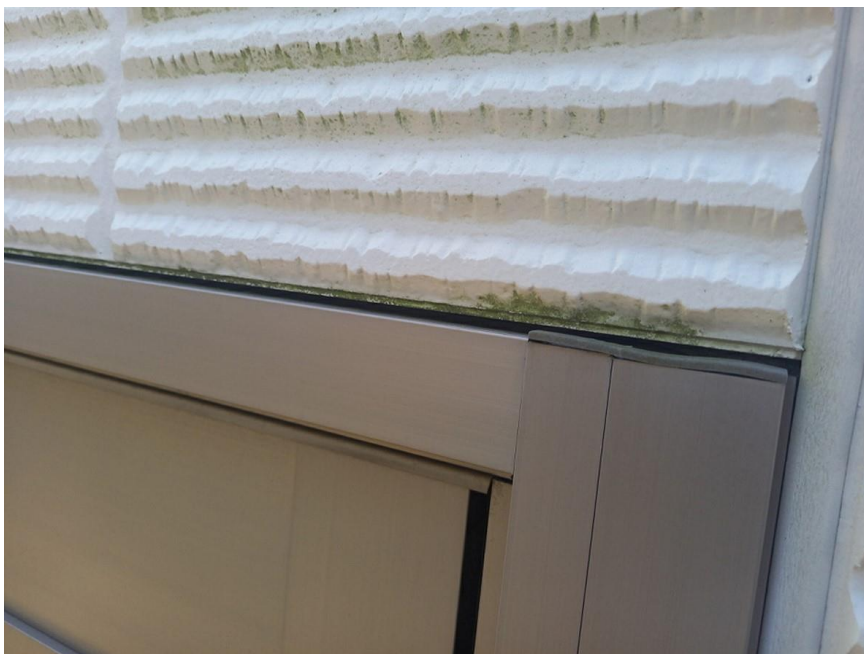
サッシ周り

建売住宅のサッシ周りにはシーリングが施工されていますがトヨタホームのサッシ周りにはシーリングは施工されていません。

雨水が侵入できない構造になっているため問題ありません。下手にシーリングを充填してしまうと排水や換気ができなくなり、損傷の原因となります。

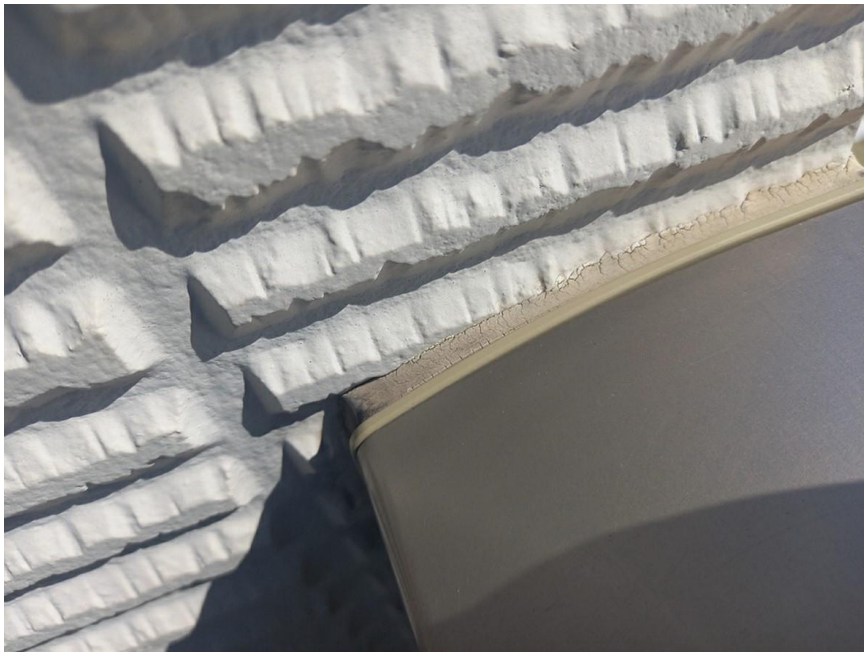
ベランダ手摺付根

換気フード周りやベランダ手摺付根にシーリングは施工されています。

劣化して亀裂が入っていますのでシーリングの打ち替えが必要です。

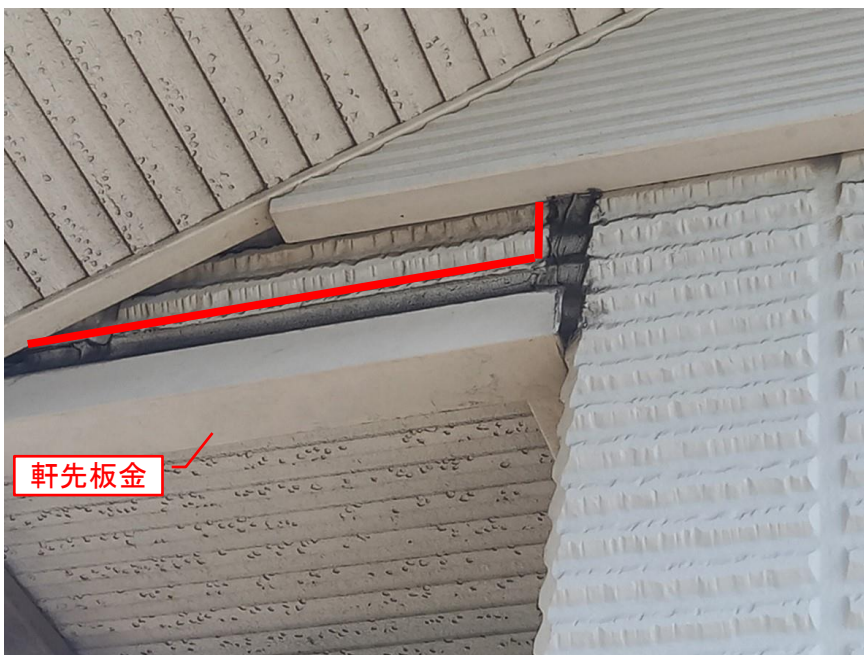
軒天ジョイント部

軒天のジョイント部にも同様にシーリングが施工されています。

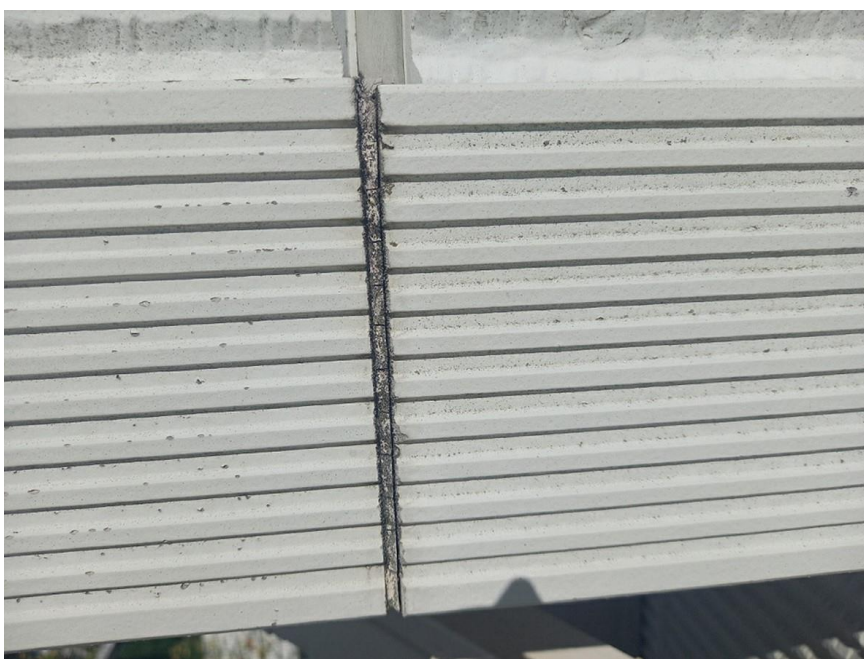
幕板ジョイント部

幕板のジョイント部にもシーリングが施工されており、切れ始めています。

雨水の侵入口となりますのでシーリングの施工が必要です

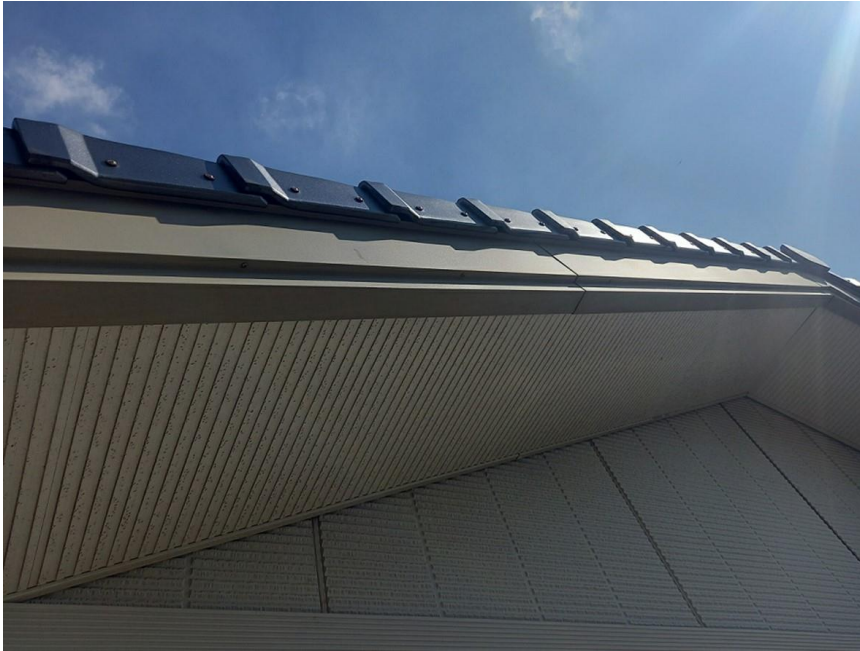
破風

破風は鋼板に塩ビシートが巻かれた塩ビ鋼板が使われています。

現状で目立った損傷は見受けられませんが劣化すると塩ビシートが剥がれて錆の原因になります。紫外線による劣化を防ぐためにも塗装による保護をおすすめします。

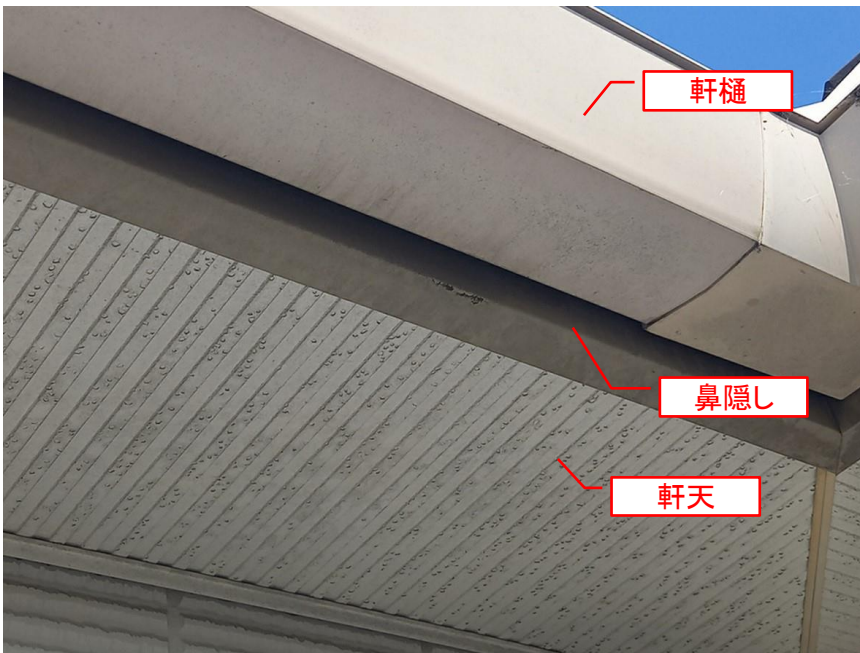
鼻隠し

鼻隠しも同様に塩ビ鋼板で作られています。

汎用的な下塗りで塗装すると塗料の密着が悪く、剥がれやすい塗膜になってしまいます

また、塩ビシートが溶けてべたつきが残るケースもあります。

塩ビ鋼板を塗装する際は専用の下塗り材の塗布が必要です

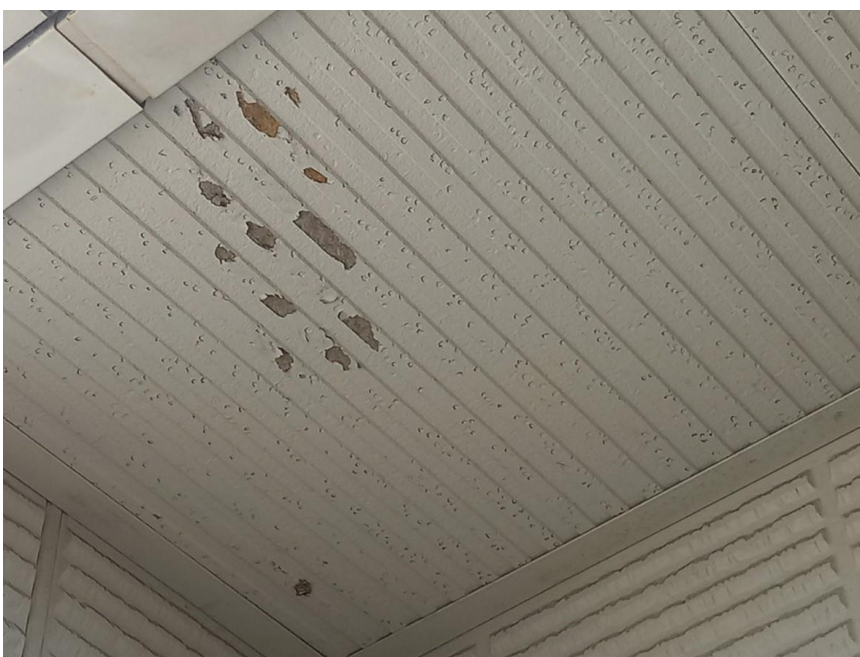
軒天

紫外線や風雨が当たらない箇所ですので劣化は軽微です。

剥がれた箇所へケレン作業で浮いた塗膜を除去してから塗装を行えば目立たなくなります。

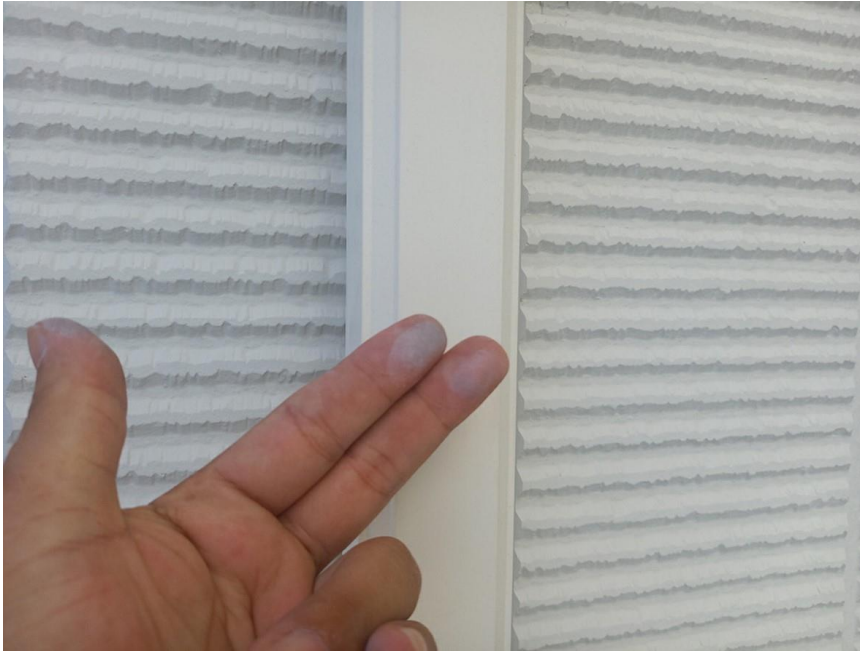
雨樋

チョーキングが発生しています。雨樋は塩化ビニル製で劣化すると弾力性が失われ、台風等の強風時に破損したり、少しの衝撃で割れやすくなります。

現状の弾力性を維持するためにも塗装による保護をおすすめします。

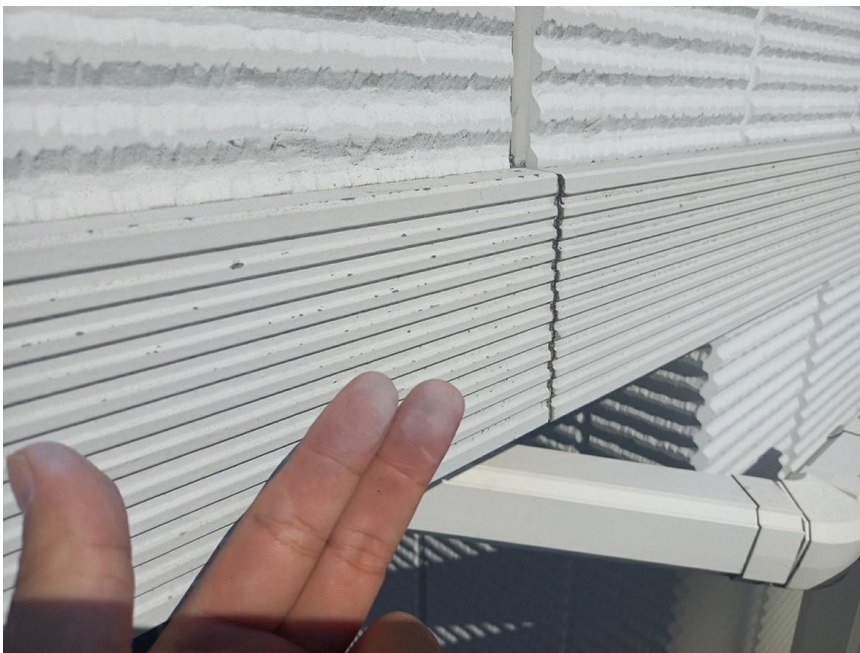
幕板

外壁材同様にチョーキングが発生しています。

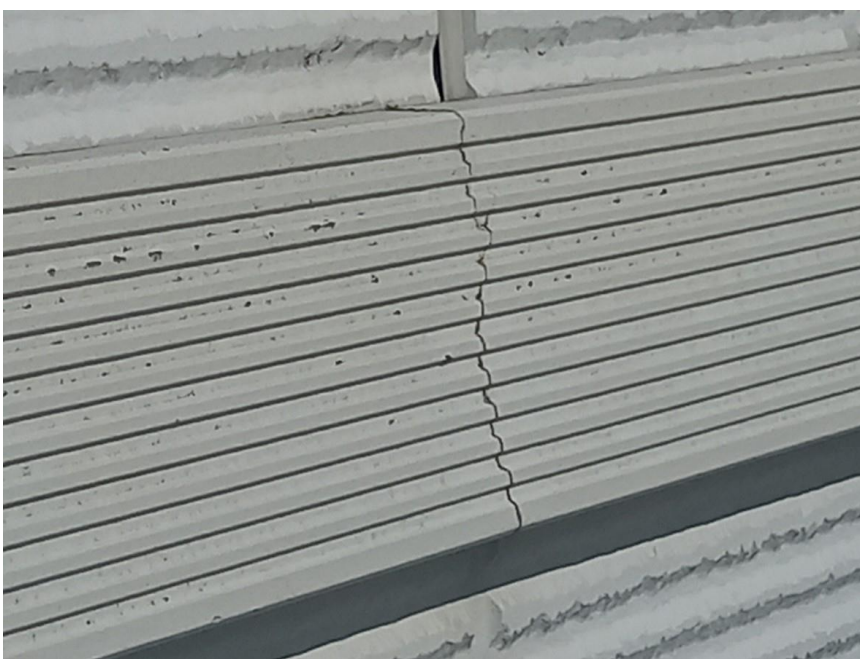
幕板

ひび割れが発生しています。

塗膜が劣化すると雨水が染み込むようになり、湿潤⇄乾燥を繰り返すうちに反りなどの変形を引き起こします。

ひび割れはその負荷で出来たものだと思います。

塗料では埋まりませんので補修材充填後の塗装が必要です

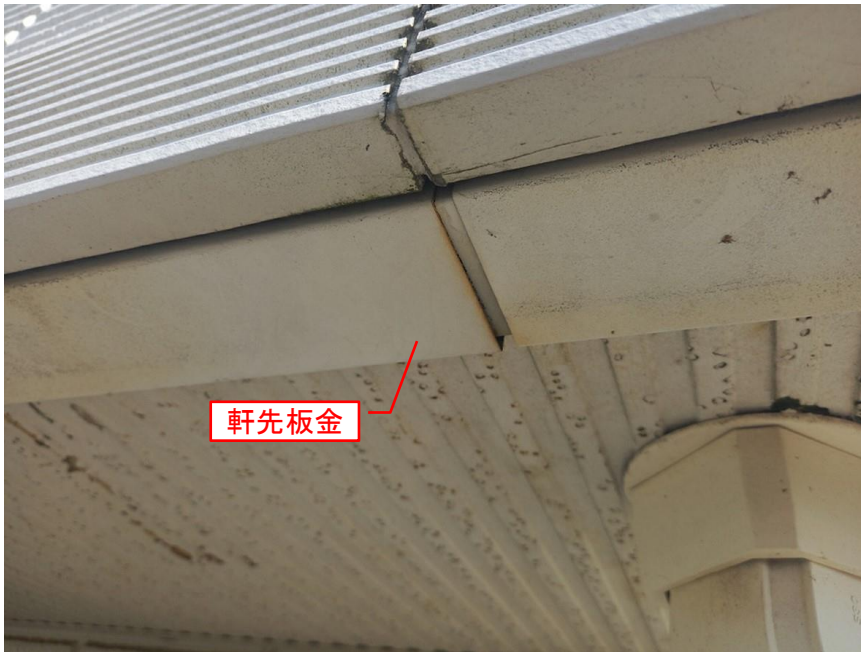
軒先板金

軒先板金も塩ビ鋼板で作られています。

端部で錆が発生しています。

錆はこのまま塗装を行っても再発してしまいます。ケレン作業で錆落としを行い錆止め塗料塗布後の塗装が必要です

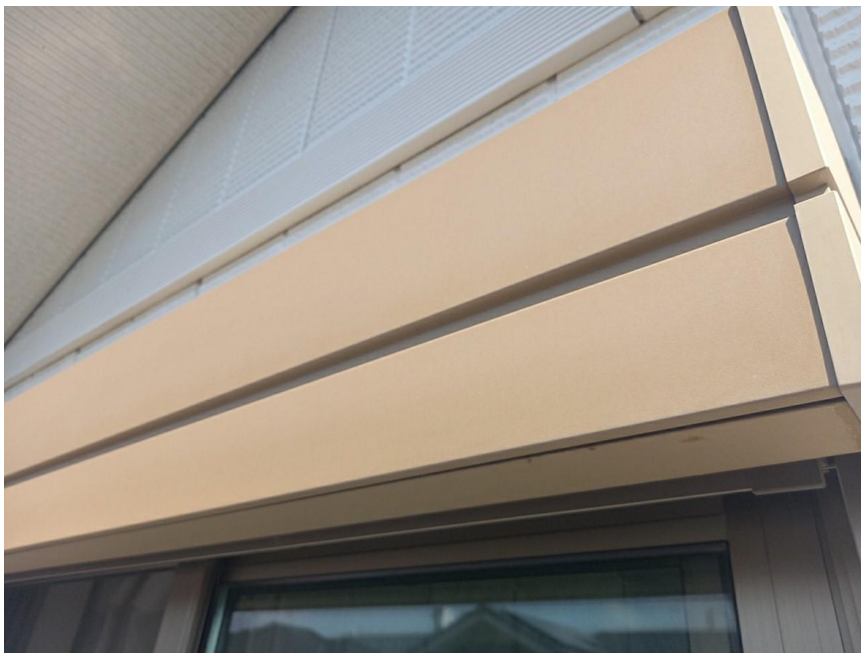
シャッターボックス

退色しています。

こちらも塩ビ鋼板で作られています。

南面は特に紫外線による劣化を受けていますので塗装による保護をおすすめします。

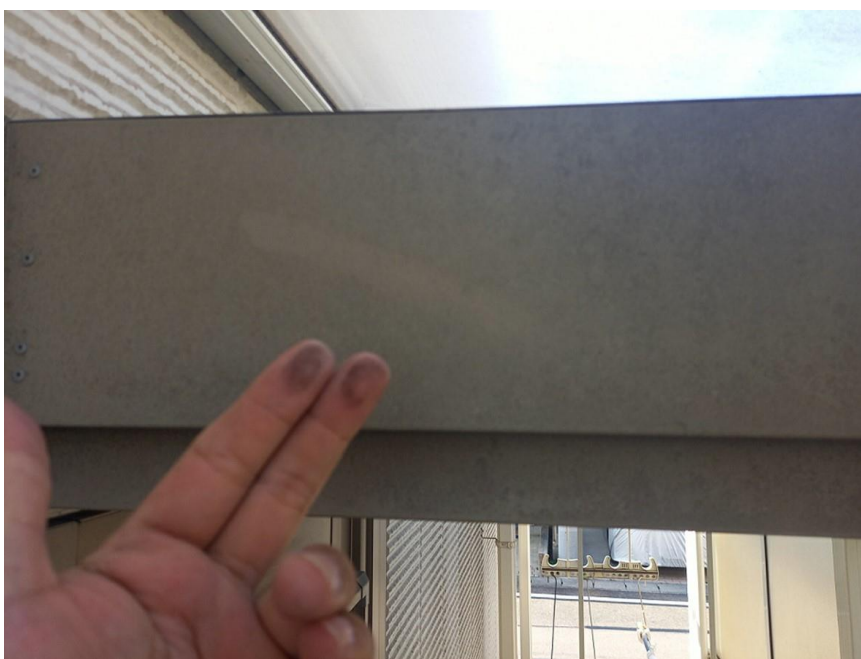
勝手口庇

指先に付着しているのは埃でチョーキングではありません

目立った損傷は見受けられませんがほかの部位を塗装してきれいになると悪目立ちしてしまいます。施工の際は一緒に塗装をおすすめします。

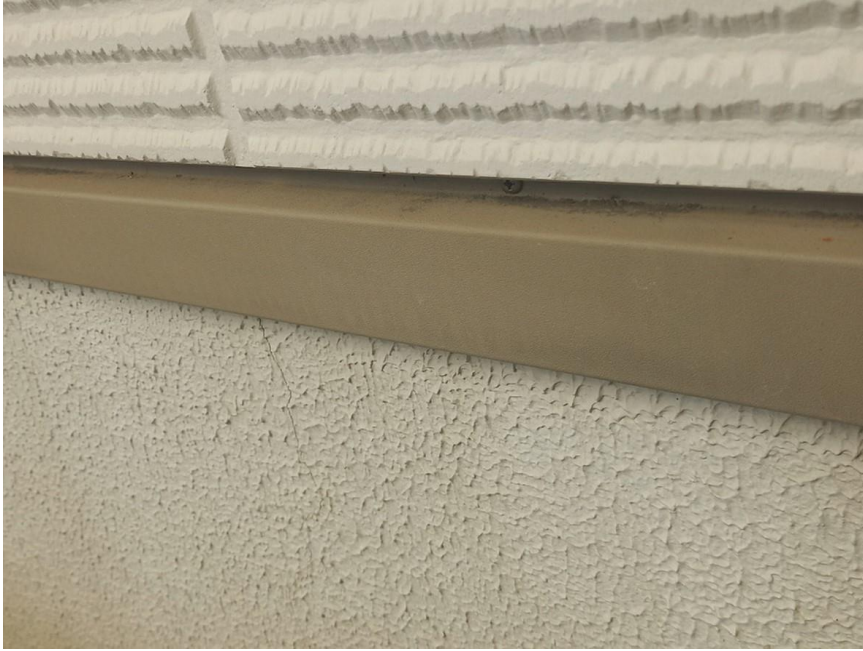
土台水切り

こちらにも塩ビ鋼板で作られています。

劣化して塩ビシートが剥がれる前に塗装による保護をおすすめします。

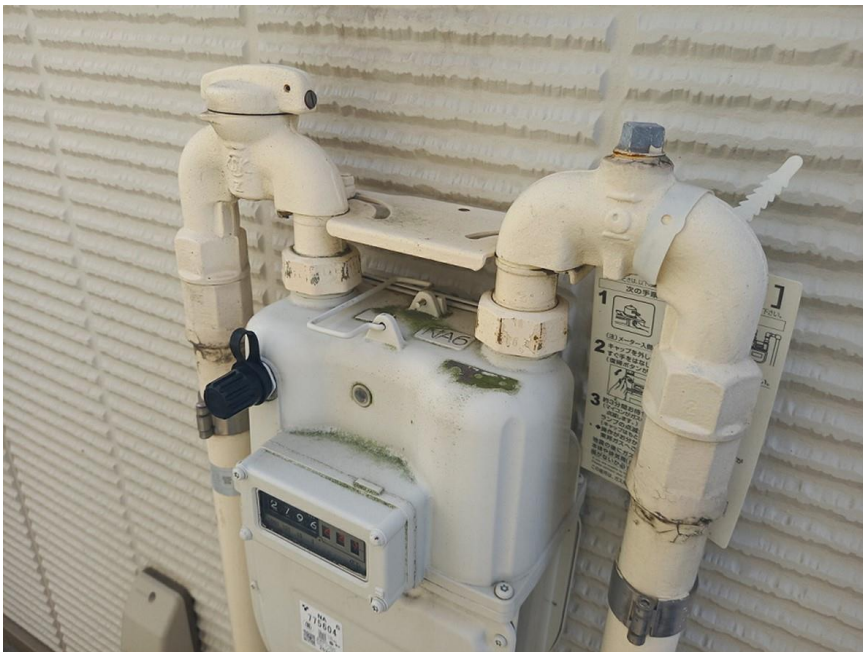
ガス配管

錆が発生しています。

錆はこのまま塗装を行っても再発してしまいます。ケレン作業で錆落としを行い錆止め塗料塗布後の塗装が必要です

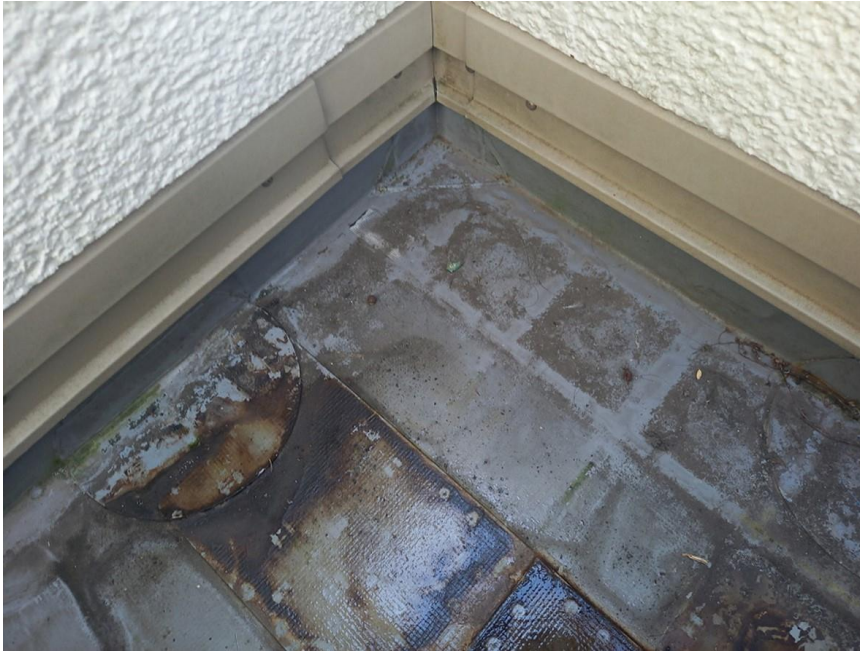
ベランダ床

ベランダ床には塩ビシート防水が施工されています。

塩ビシート防水は耐久性が高く、一般的には20年～30年程の耐久性があるとされています。

現状で防水層に浮きや切れなどの症状は見受けられませんが少しでも切れると直ぐに雨漏りを引き起こします。

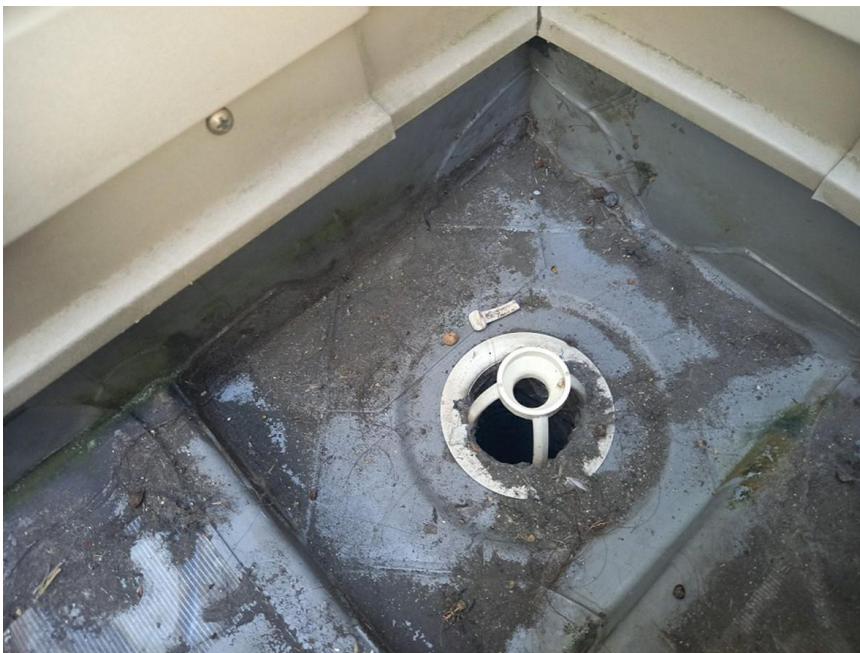
ベランダ床

防水層を痛める主な原因は紫外線による劣化です。お家のベランダ床には敷物が紫外線による劣化を防いでいますのでより劣化は軽微です。

現状では問題ありませんが予防のために防水工事を行うのは無駄ではありません。

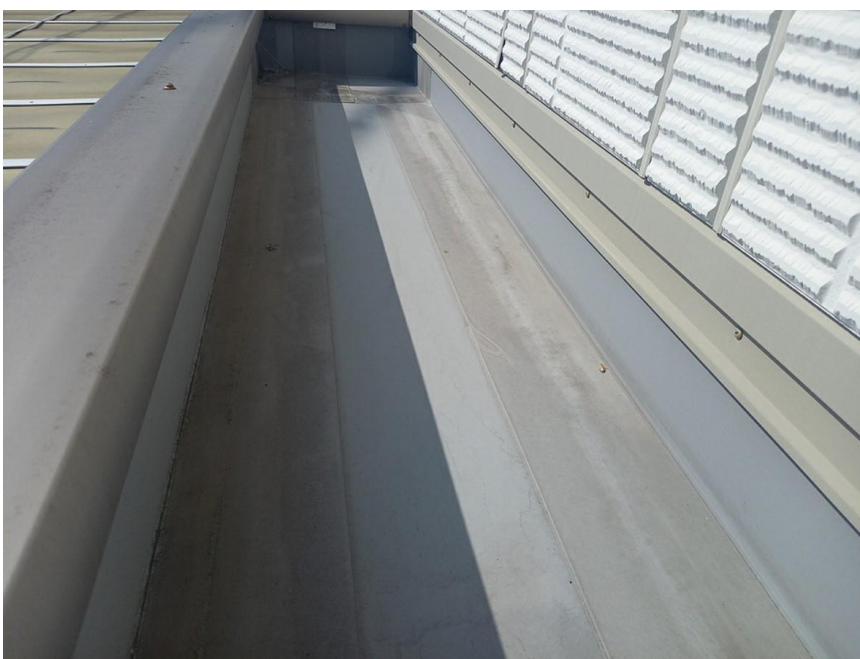
玄関上

玄関上の防水層も現時点では異常は見受けられません。

こちらは紫外線を受けていますが浮きや切れなどの症状は見受けられません。

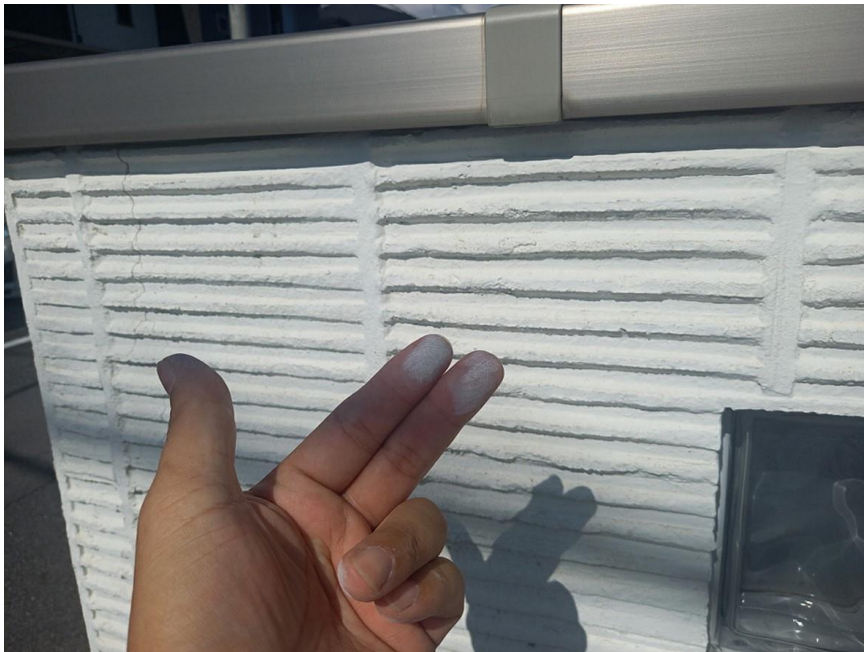
外構

チョーキングが発生しています。外構は新築時に塗装による仕上げがされています。

塗膜が劣化していますので塗装による保護をおすすめします。

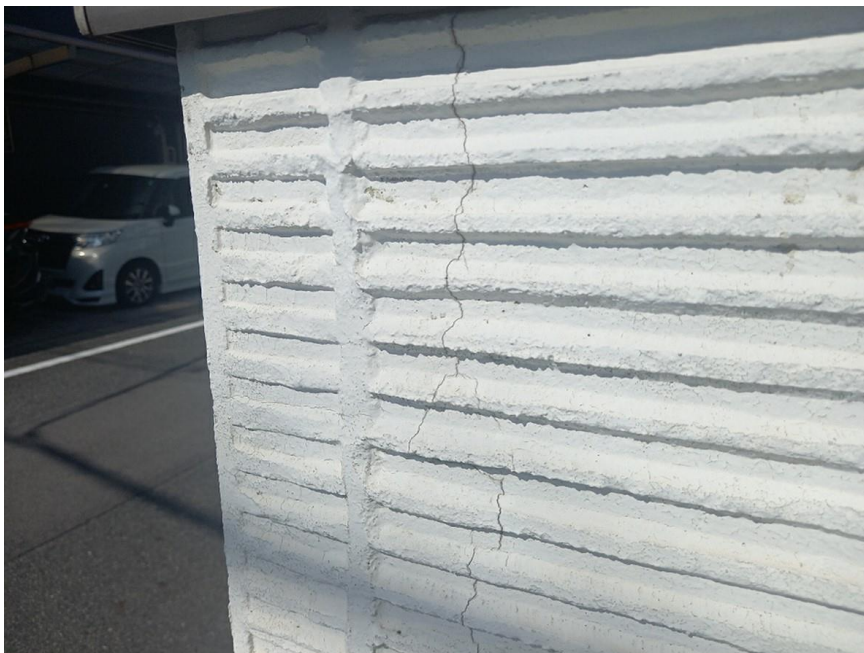
外構

ひび割れが発生しています。

こちらのひび割れは部材のひび割れではなく、ブロック塀の繋ぎ目のひび割れによるもので、構造クラックと呼ばれるひび割れです。

構造クラックはかならず発生するひび割れで今回丁寧な処理を行っても数年後に再発の可能性があります。

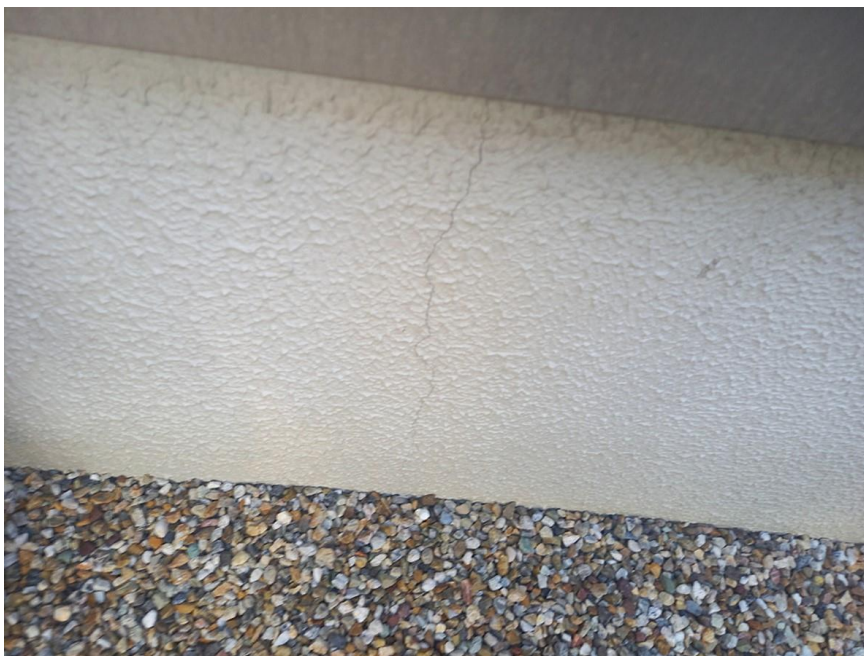
土台基礎

ひび割れが発生しています。

こちらのひび割れは内部のコンクリートのひび割れではなく、表面の化粧モルタルのひび割れで躯体に影響はありません。

基礎用の塗料を塗布することはできますが、行わなくても問題ありません。美観の問題です。

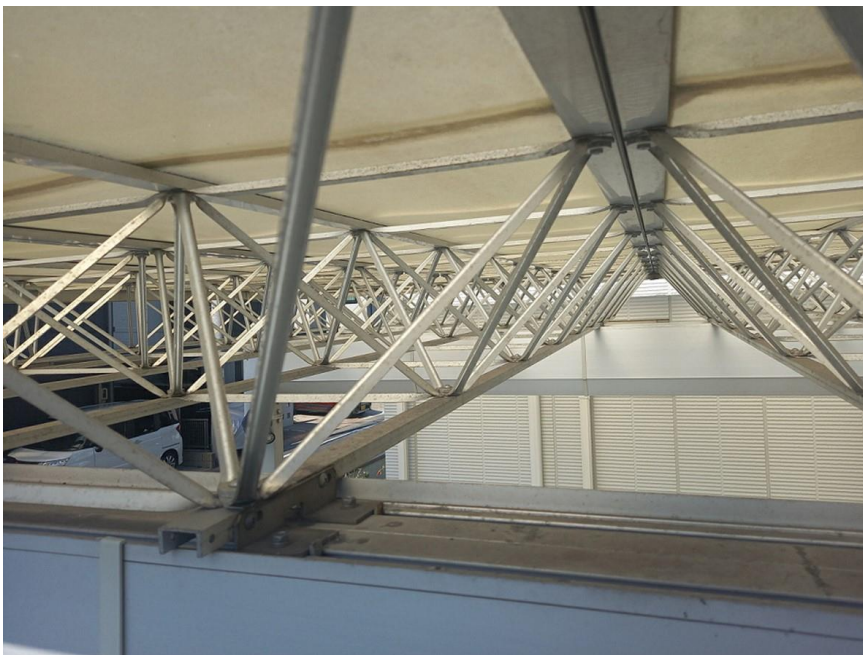
カーポート

カーポートの屋根材を外さないと足場の組立は出来ませんが屋根材を外すには半透明の屋根材（ポリカーボネート）だけでなく骨材も取り外す必要があります。

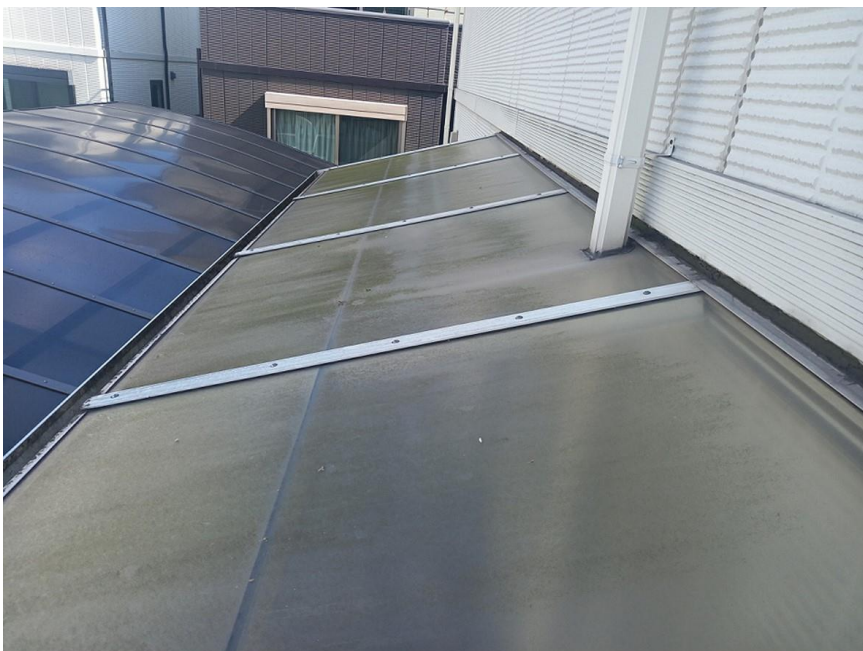
西面テラス

西面のテラスも取り外さないと仮設足場の組み立ては出来ません。
